ОТЧЕТ
по химической очистке (безразборной
промывке) пластинчатого теплообменника ГВС
Ридан НН №19 в котельной №

ВВЕДЕНИЕ:

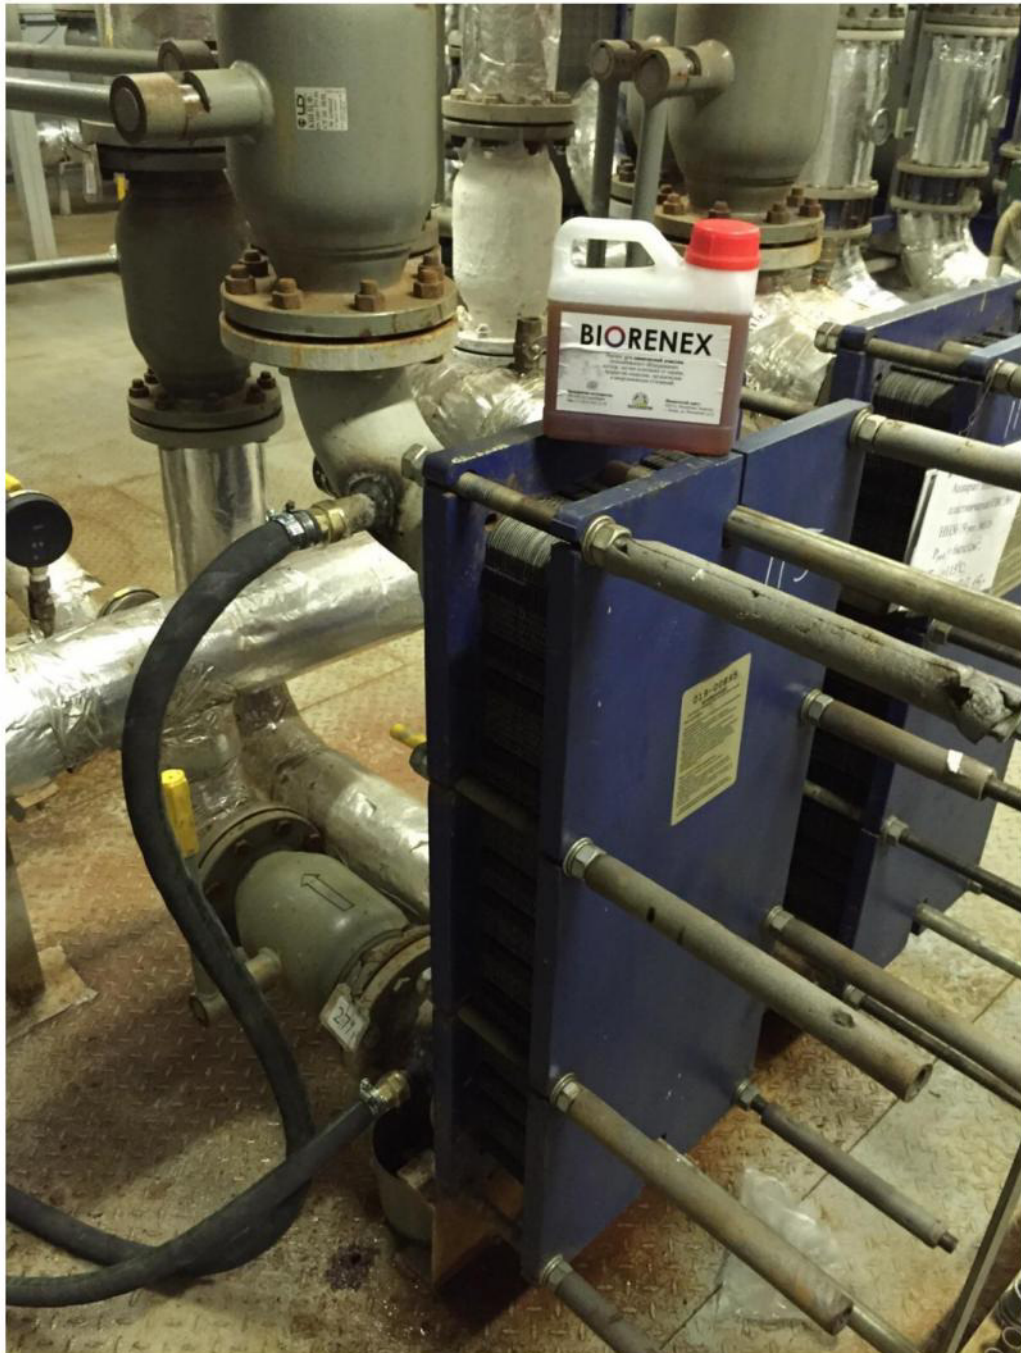
1. Подготовка раствора «Biorenex». При помощи соединительных рукавов сетевой контур теплообменника подключили к насосной установке. При помощи насоса производилась постоянная циркуляция раствора через теплообменник. Для ускорения процесса растворения отложений раствор «Biorenex» подогрели до температуры 40 °С.

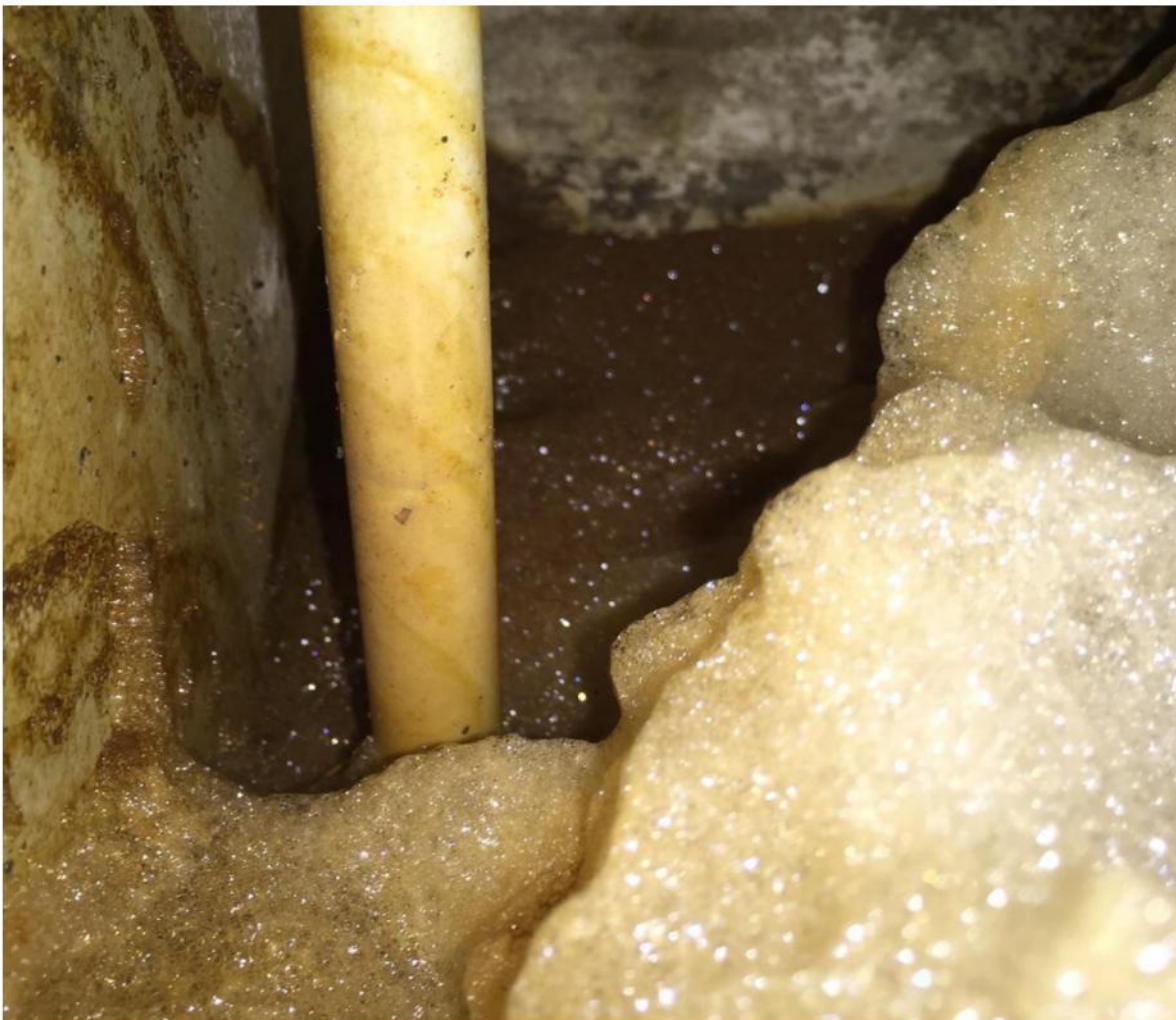
На фото ниже продемонстрирован раствор Biorenex, насыщенный отложениями с теплообменника:

2. В ходе проведения химической очистки теплообменника производились регулярные замеры РН раствора. По достижению РН значений 3,5 раствор сливали, готовили новый. В связи с большим количеством накипи промывка теплообменника производилась в два этапа.
