ОТЧЕТ
по химической очистке межтрубного пространства
теплообменника тех.поз. [REDACTED] цеха № [REDACTED]
завода [REDACTED]

В соответствии с договором № [REDACTED] проведены работы в цехе № [REDACTED] завода [REDACTED] по химической очистке межтрубного пространства теплообменника тех.поз. [REDACTED]. Химическая очистка производилась препаратом «Biogenex» компанией ООО «ПО ЭкоТехноПром» г.Казань в период с 30.07.2013г. по 06.08.2013г.

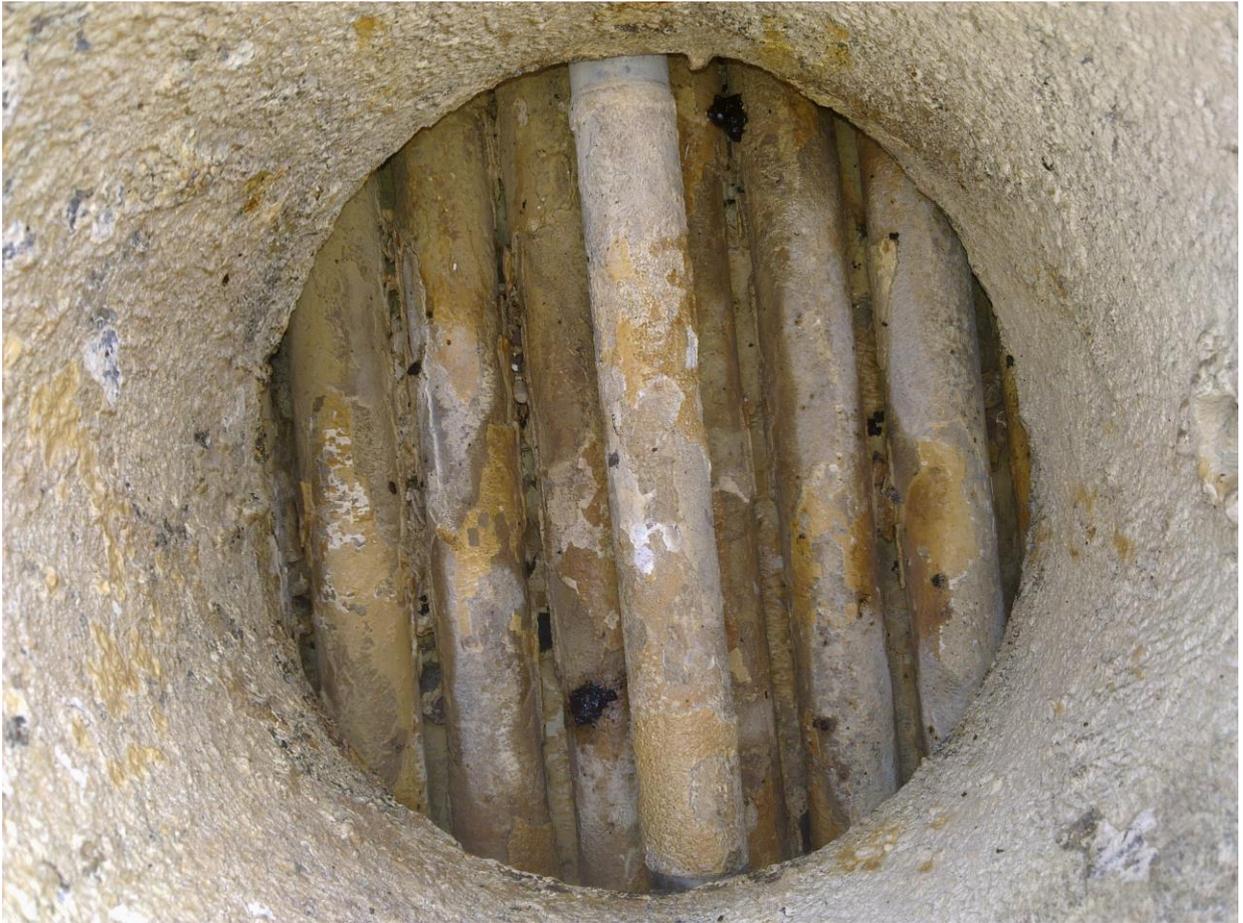
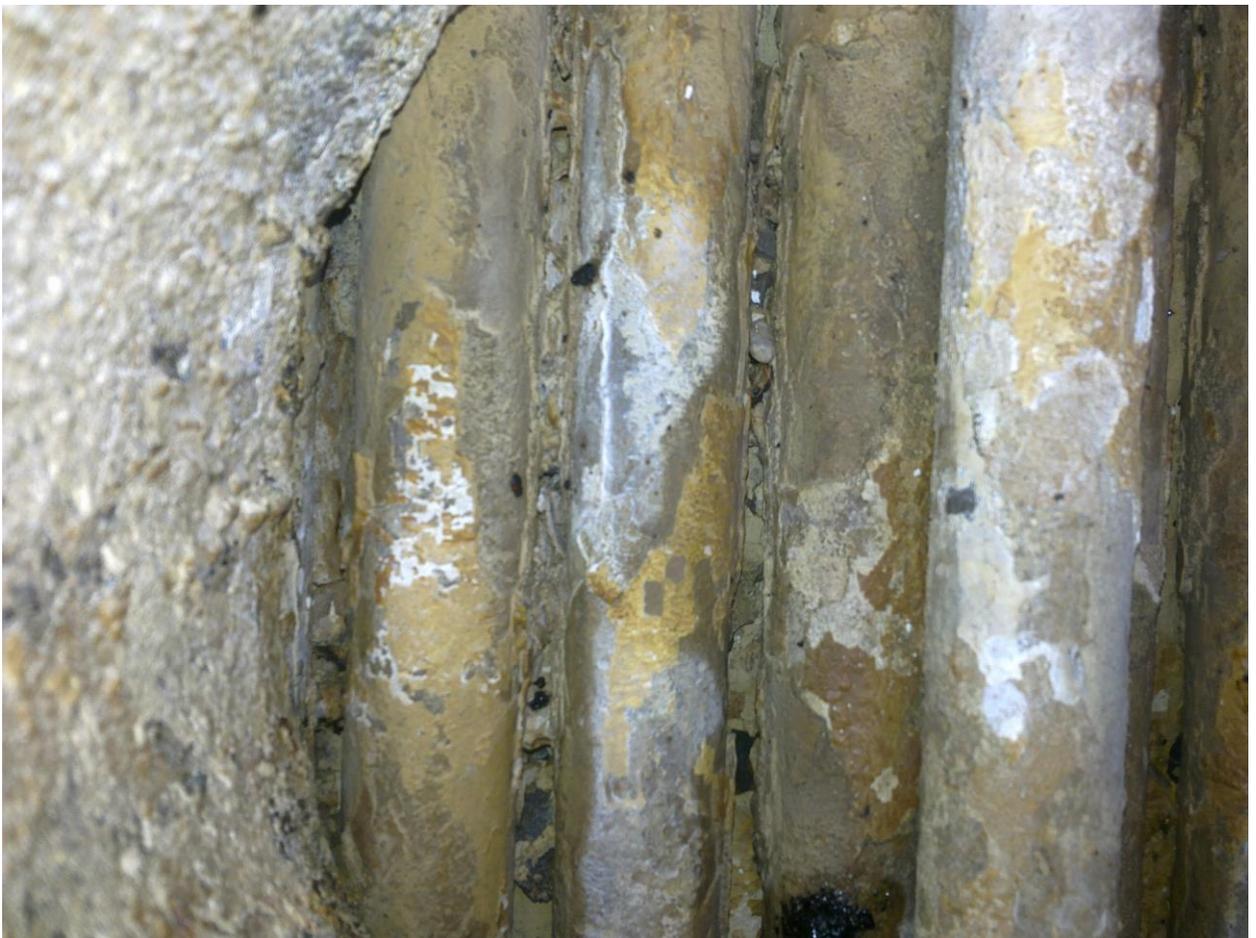
Произвести качественную очистку межтрубного пространства теплообменника тех.поз. [REDACTED] от образовавшихся в результате температурных перепадов отложений (накипь, кальциевые отложения). Толщина отложений достигает 3 мм., местами межтрубное пространство забито на 90%.

1. Визуальный осмотр межтрубного пространства теплообменника. Внутреннюю поверхность теплообменника снимали камерой. На фото показан один из выходов теплообменника:

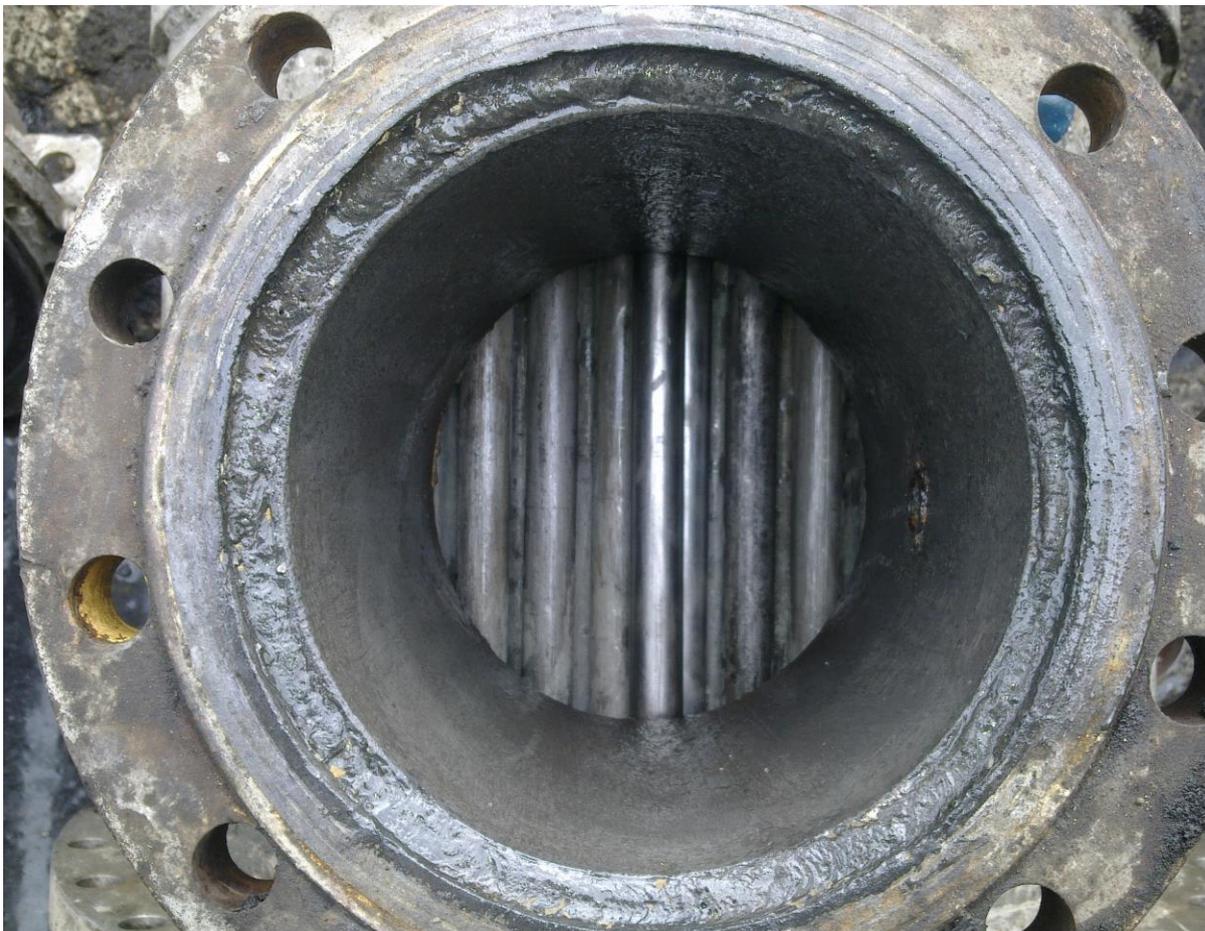
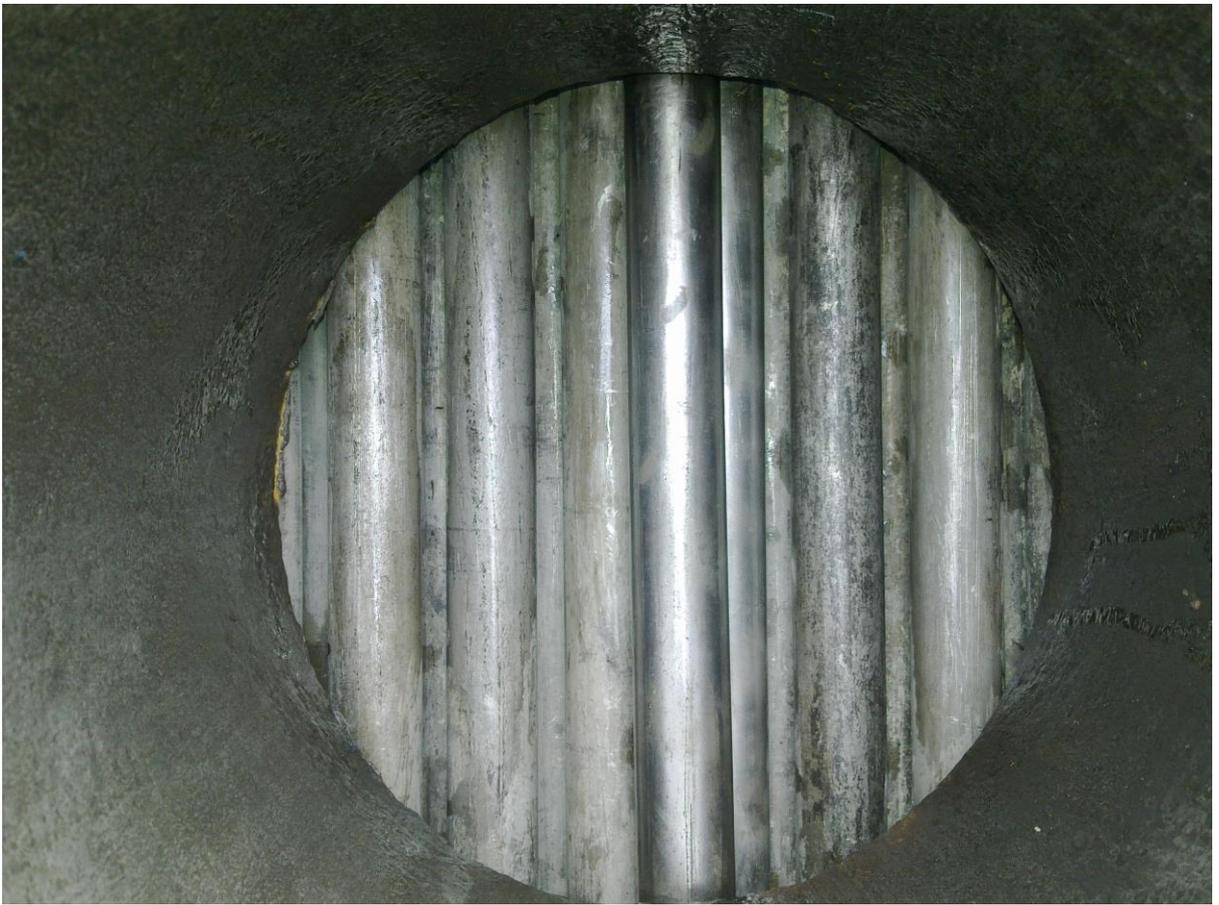
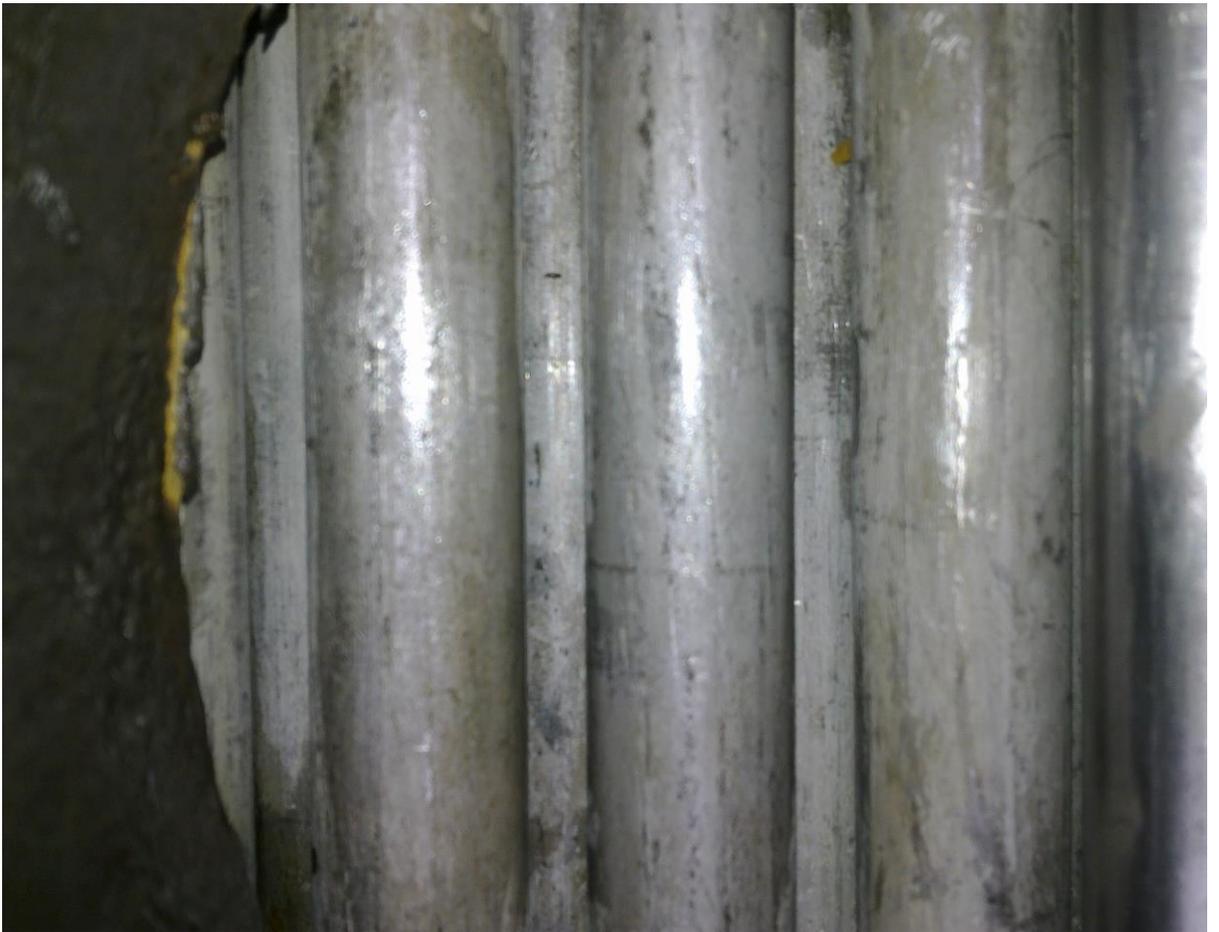
3. Визуальный осмотр межтрубного пространства теплообменника тех.поз. ██████ после проведенной химической очистки реагентом «Biogenex». Внутреннюю поверхность теплообменника снимали камерой:

Проведенная химическая очистка межтрубного пространства теплообменника тех.поз. ██████ реагентом «Biorenex» отличается высокой эффективностью и результативностью. Реагент «Biorenex» удалил с трубок поверхностные накипные отложения. При этом
